# 令和3年度 通学路合同点検箇所

## 通学路点検箇所 対策事項

# 通学路点検箇所

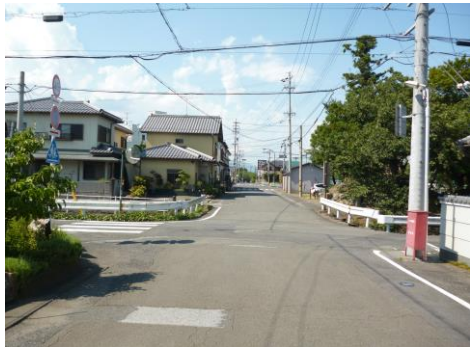
番号	養老小-1		
路線名	町道 押越64号線	箇所	押越地内 花の店カト一南4差路
現状	車の往来が多く、児童の登下校が危険である。	対策等	【学校】 横断歩道を通るよう指導する。 【町】 南北の道路の西側の白線を引き直す。横断歩道の東にクロス線(+)を印字する。横断歩道の南にT字を印字する。橋の上のガードレールを舗装する。
対策前		対策後

<p>【学校】 児童への指導実施中</p> <p>【町】 本年度対策予定</p>

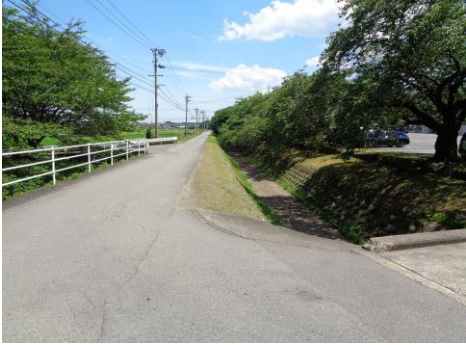
番号	養老小-4		
路線名	町道 沢田養老縦幹線	箇所	石畑地内 養老ミート前金草川沿い
現状	深い水路が有り、柵がないため落下の危険がある。	対策等	【学校】 水路に近づかないよう指導する。 【町】 養老ミート西の工場から道路に出る際のカーブ箇所に縦型の柵を設置する。
対策前		対策後

<p>【学校】 児童への指導実施中</p> <p>【町】 本年度対策予定</p>

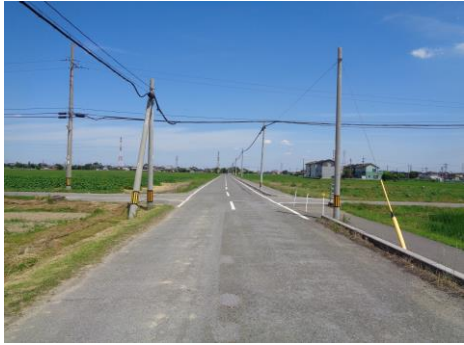
番号	広幡小-2		
路線名	町道 口ヶ島西岩道1号線	箇所	通学路から西岩道地区へ入る交差点
現状	東西に交通量が多い。通学路から西岩道地区から入る際に危険である。	対策等	【町】 電柱2箇所に通学路看板設置する。
対策前		対策後

【町】 本年度対策予定

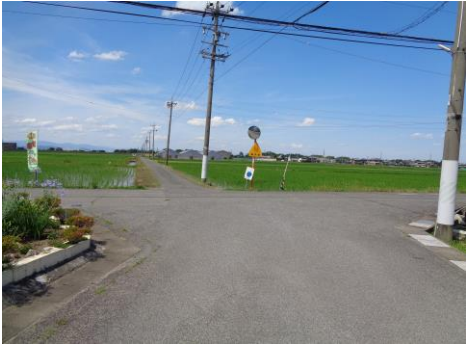
番号	広幡小-4		
路線名	町道 飯ノ木1号線	箇所	農道から飯ノ木住宅への場所
現状	カーブミラーには通学路の標識がついているが、向きが南向きになっている。東西の交通量が多いので、注意喚起が必要である。	対策等	【町】 交差点東1本目の電柱に「通学路注意看板」を設置する。現在設置中の通学路看板を少し西へ向ける。
対策前		対策後

【町】 本年度対策予定

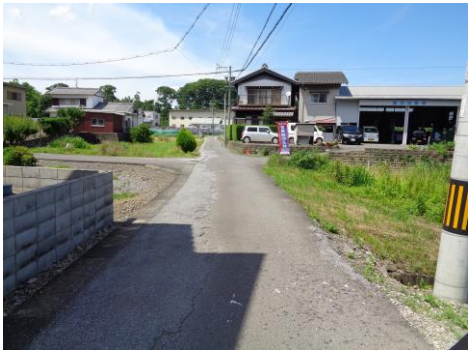
番号	上多度小-1		
路線名	町道 小倉51号線	箇所	藤田自動車付近
現状	道路脇に水路があり、車が通ると、児童は道路端まで寄ることになり、転落する危険がある。	対策等	【学校】 水路に近づかないよう指導する。 【町】 道路西側水路へ転落防止柵を設置する。
対策前		対策後

<p>【学校】 児童への指導実施中</p> <p>【町】 本年度対策予定</p>

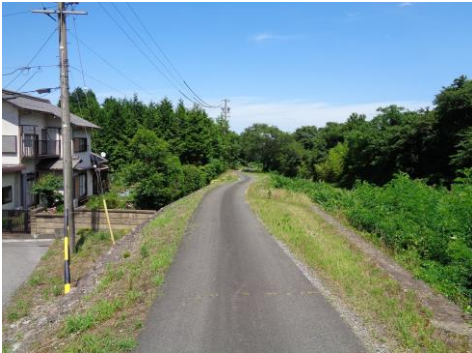
番号	上多度小-2		
路線名	町道 小倉25号線	箇所	南関線から小倉谷におりる道
現状	雨が降ると、木や竹が倒れており危険である。草が生えると、崖と道路の境が分からなくなり、転落する危険性もある。	対策等	【学校】 通学路の変更を検討する。
対策前		対策後

【学校】 通学路の変更を検討中

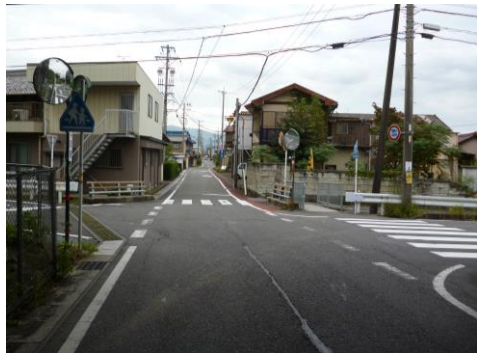
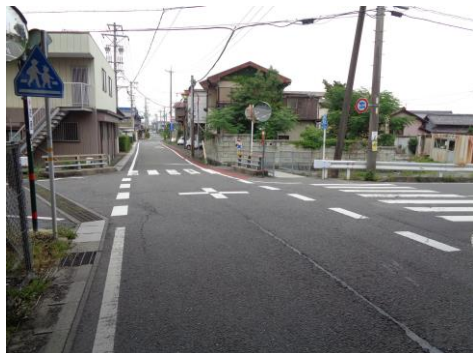
番号	日吉小-2		
路線名	県道215号 養老垂井線	箇所	高速道路北側の町道との交差点
現状	南北の県道と東西の町道の交差点で、県道に横断歩道があり、町道には一旦停止の表示がある。交差点内の標示が消えているのか無い。県道を通る車はスピードを落とすことなく走っており危険である。	対策等	【県】 高架下や周辺の外側線や減速マークを引き直す。
対策前		対策後
