地震防災マップ

危険度マップ編

養老町では、地震による強い揺れに備える考え方から、「複合型東海地震」を想定地震としています。複合型東海地震とは、想定規模マグニチュード8程度、今後30年間の発生確率87%程度と想定されている、何時起きてもおかしくない地震です。

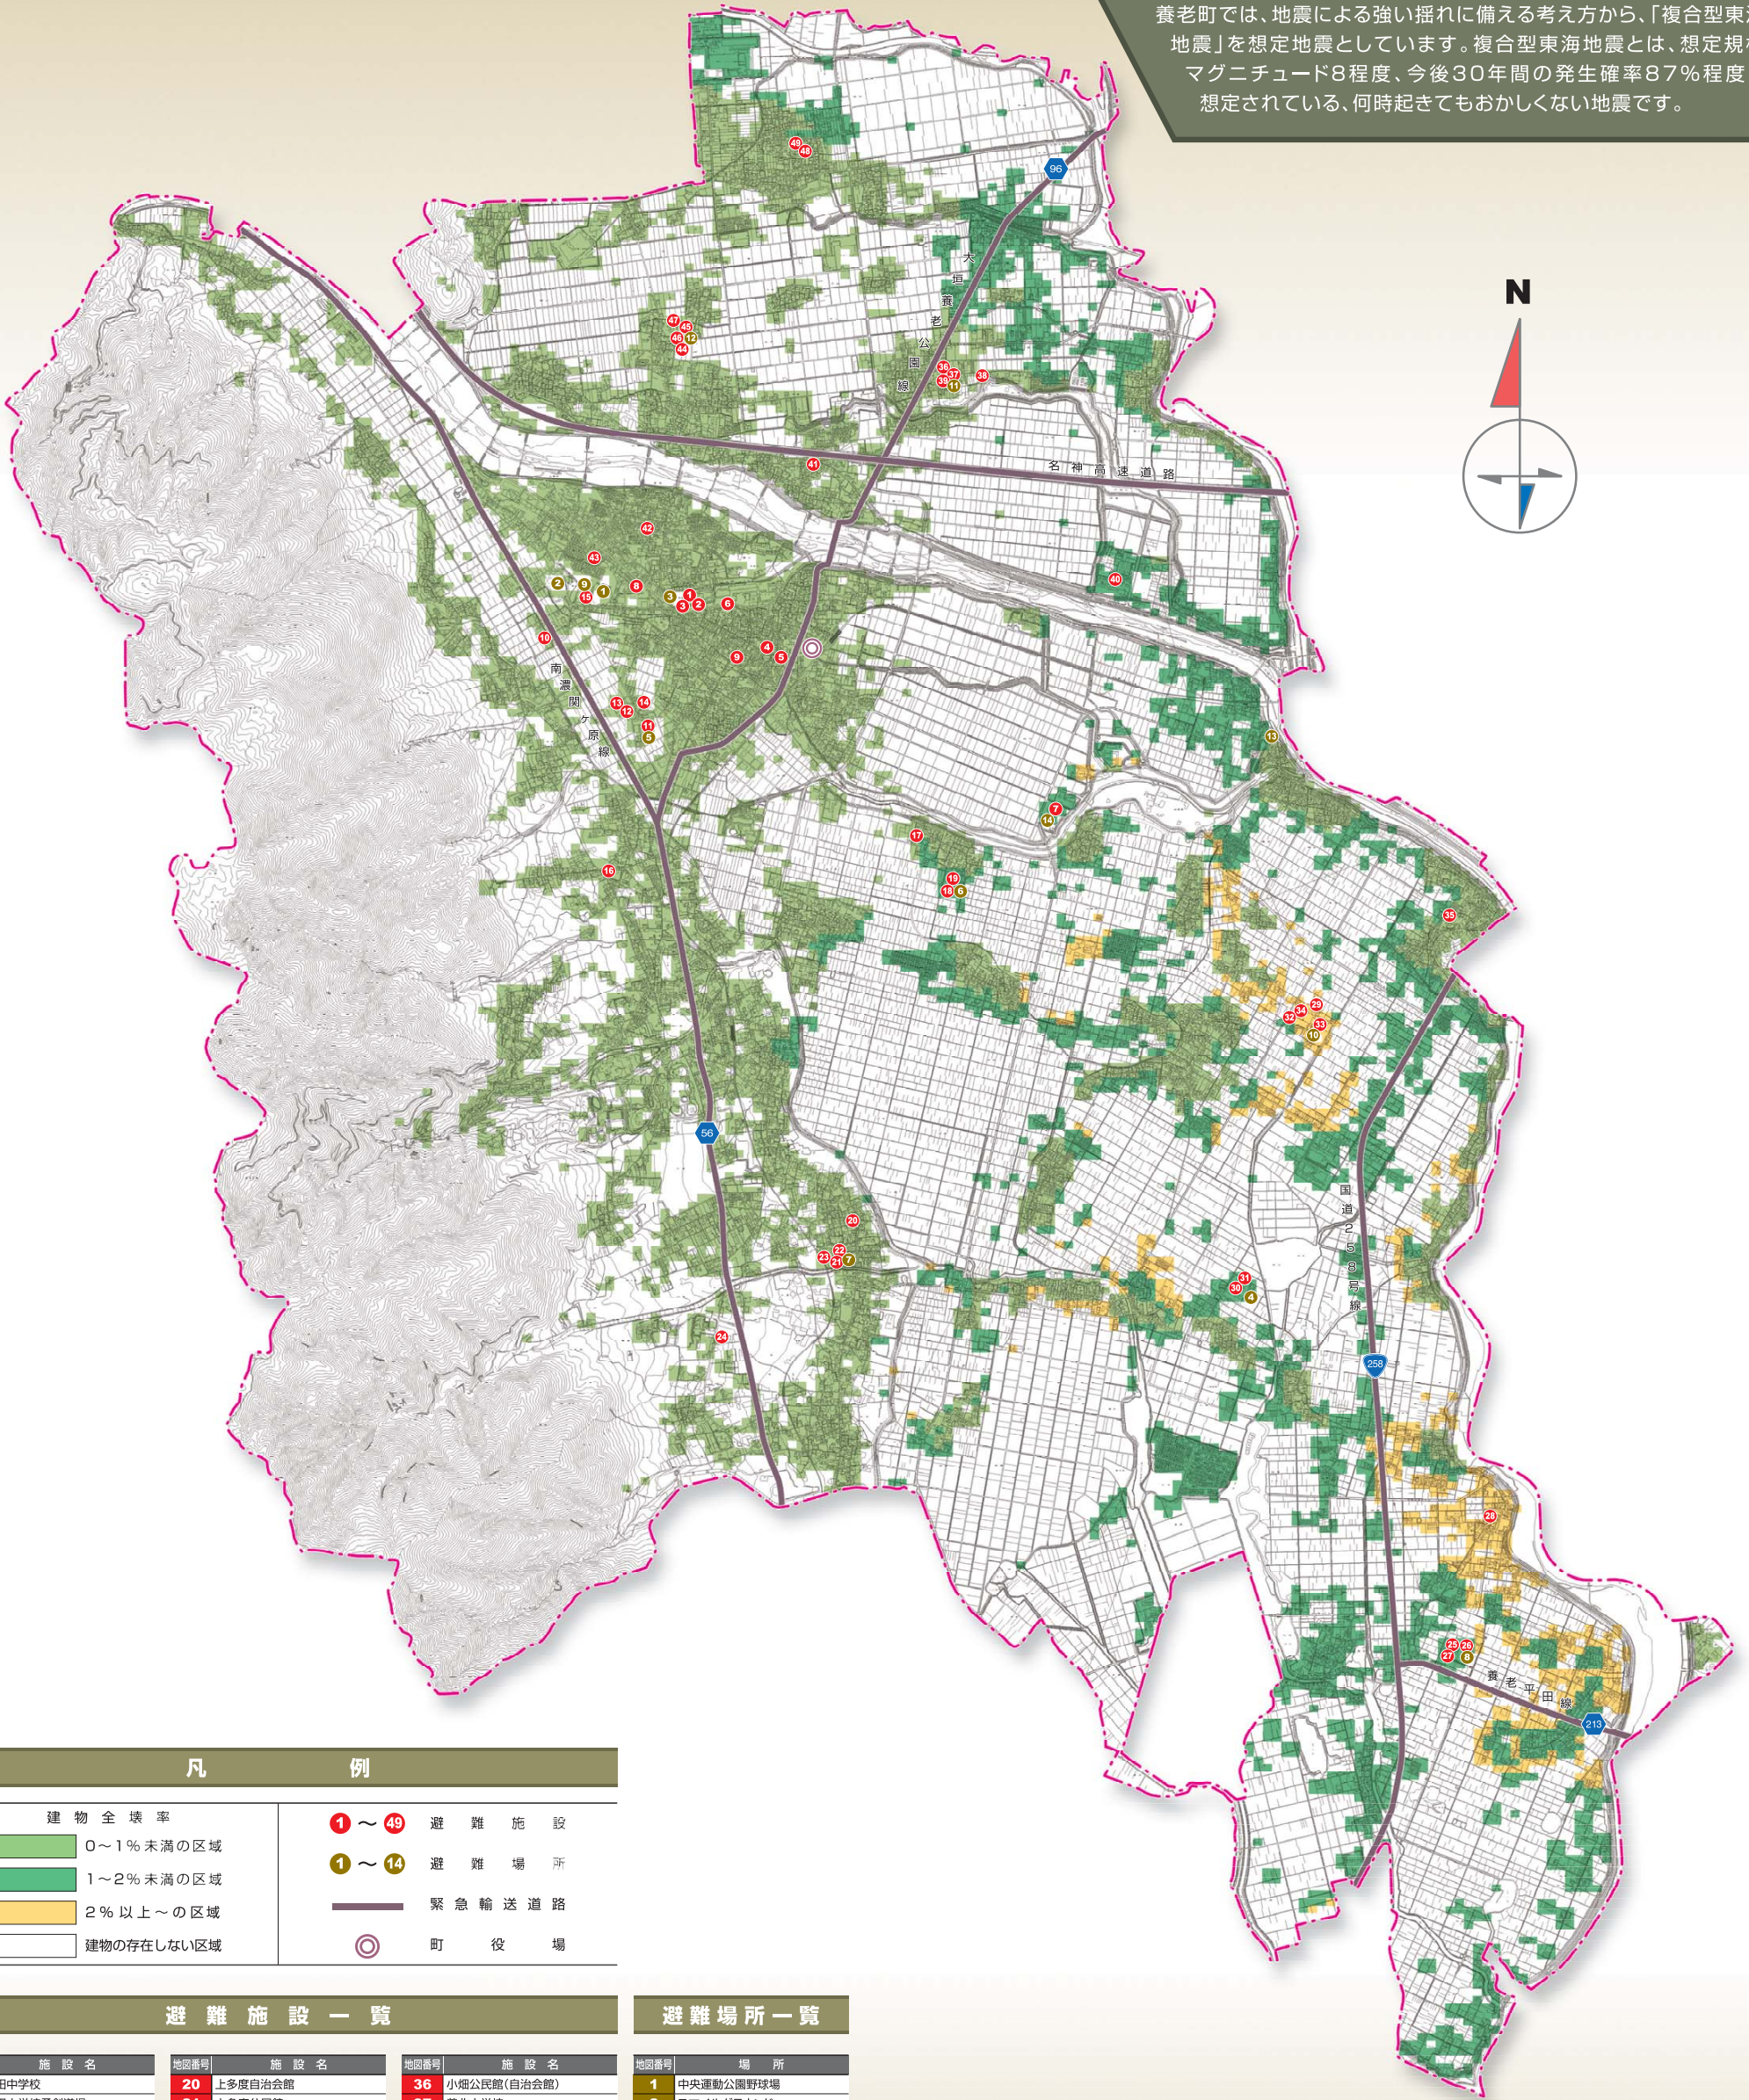
ここで表示した危険度(建物全壊率)は、「揺れやすさマップ」に示されている想定地震の揺れの強さになった場合に、建物にどの程度の被害が生じるかを50mメッシュごとに評価し、建物全壊棟数率の分布を相対的に示したものです。
